# KONTROLLRAPPORT

## Fjölebro etapp 5

## Nybyggnation torg och gator

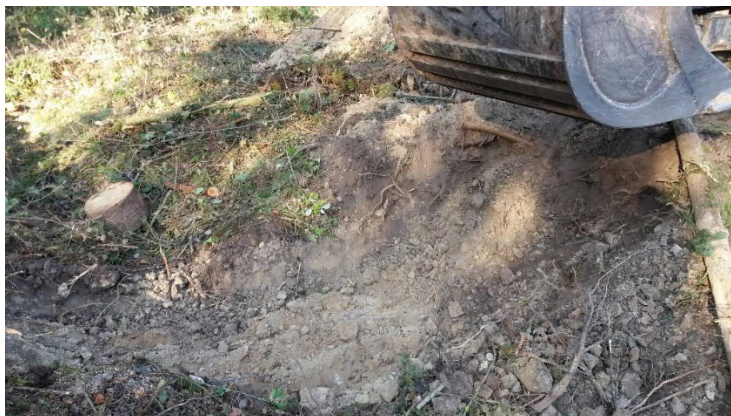
Figur 2 - Kontroll 1

Kontroll 1 utfördes inom yta för ny gata. Vid platsbesöket pågick avbaning av vegetation. En provgröp utfördes i befintligt dikesområde. Under den organiska jorden förekommer sand och därunder sandig siltig morän, se figur 2.

Grundläggning för gator och torg kan utföras på *ostörd* naturlig friktionsjord av sand, sandig siltig morän eller finsediment av silt efter urgrävning av organisk jord och större rötter.

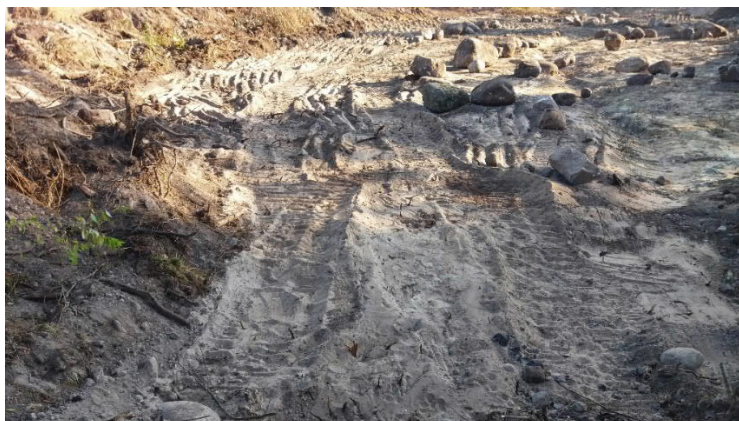
Figur 3 - Kontroll 3

Kontroll 3 utfördes inom ytan för nytt torg. Schaktbotten består i huvudsak av sandig siltig morän och sand. Ställvis förekommer organisk jord och rötter, se figur 3.

Om terrassytan utgörs av finkorniga jordarter såsom lera eller silt bör materialskiljande lager av geotextil utläggas innan fyllning utförs.
