PM – UTREDNING MINDRE HACKSPETT

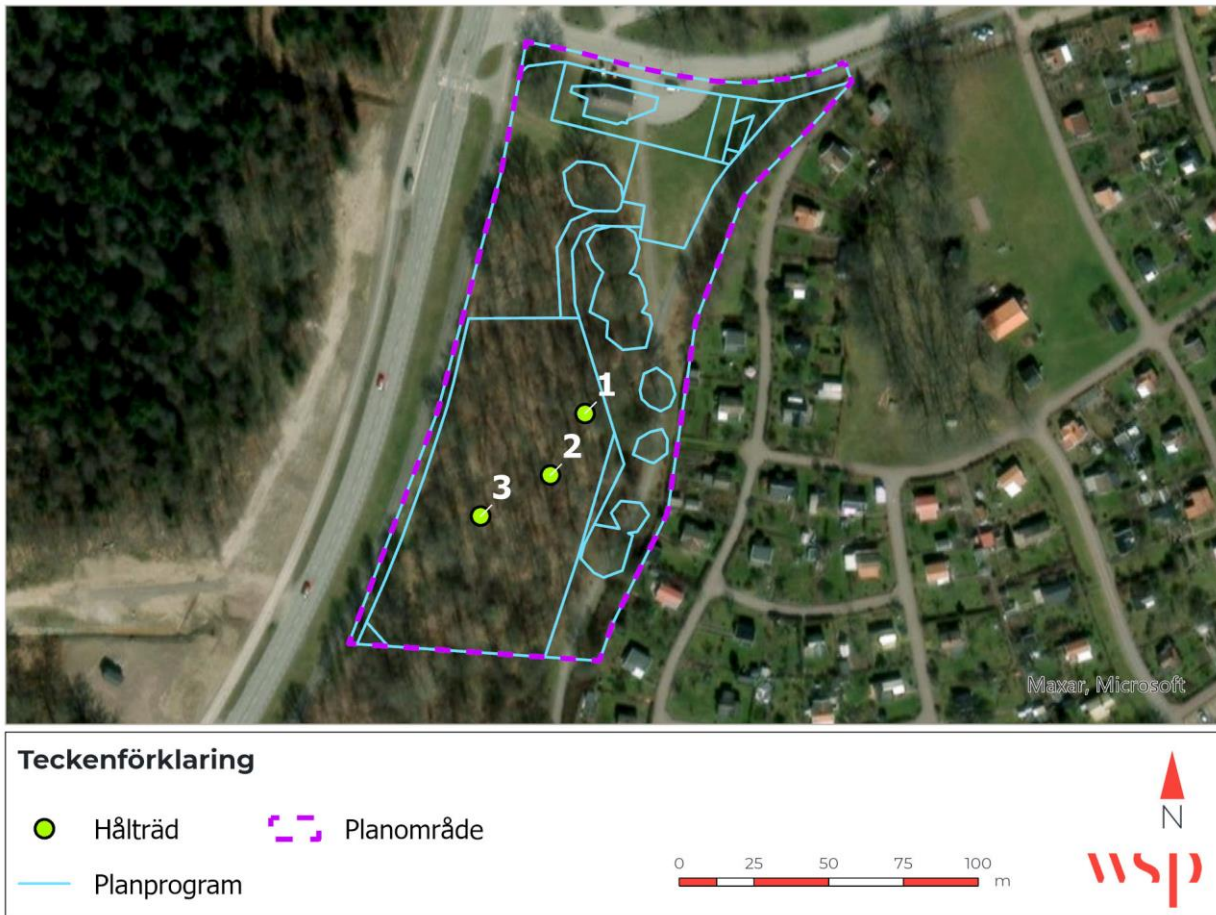
Inom planområdet påträffades tre hålträd, samt en högstubbe med hål (figur 1).

Figur 1. Påträffade hålträd vid fältbesöket inom planområdet.

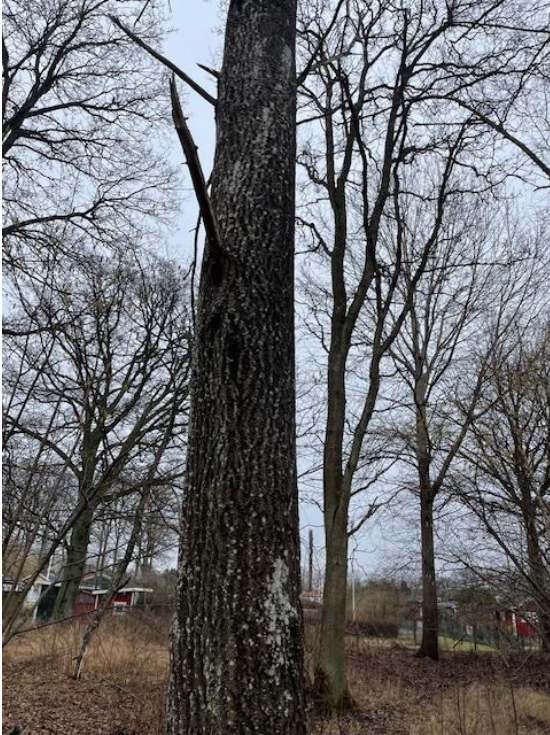
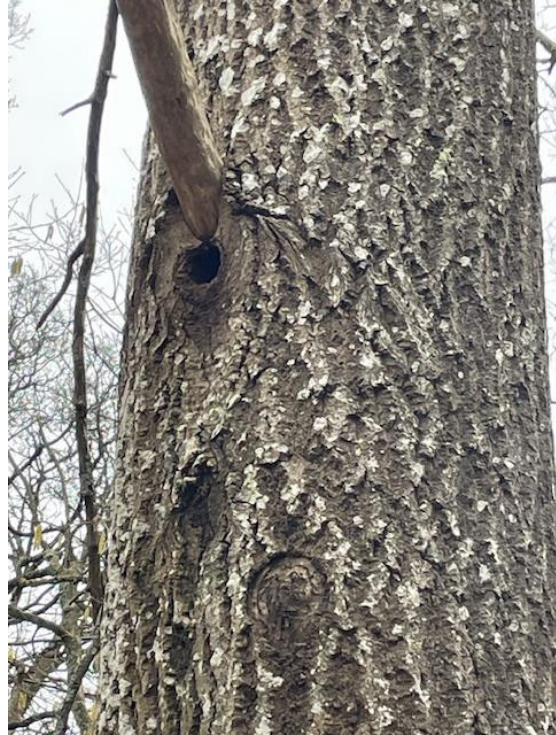
Träd 1 (figur 1) är den asp som omskrivits mellan kommunen och länsstyrelsen (se bild 1-2). Ett hål kunde hittas på trädet, ca 3,5 – 4 m upp på stammen och bedöms vara ca 6 cm i diameter. Storleken på hålet passar bättre för större hackspett och bedöms vara ett äldre hål. Vidare är denna asp att betrakta som vital vilket gör det mindre sannolikt att en mindre hackspett skulle hacka ut hål i detta träd, även om ingången till hålet kan utgöras av ett äldre grenbrott. Mindre hackspett nyttjar nästan alltid döda eller döende träd eller grenar för att kunna hacka ut bohål.

Bild 1. Aspen från 12 kap 6 §-samrådet.

Bild 2. Hålet sitter ca 3,5 – 4 m upp.

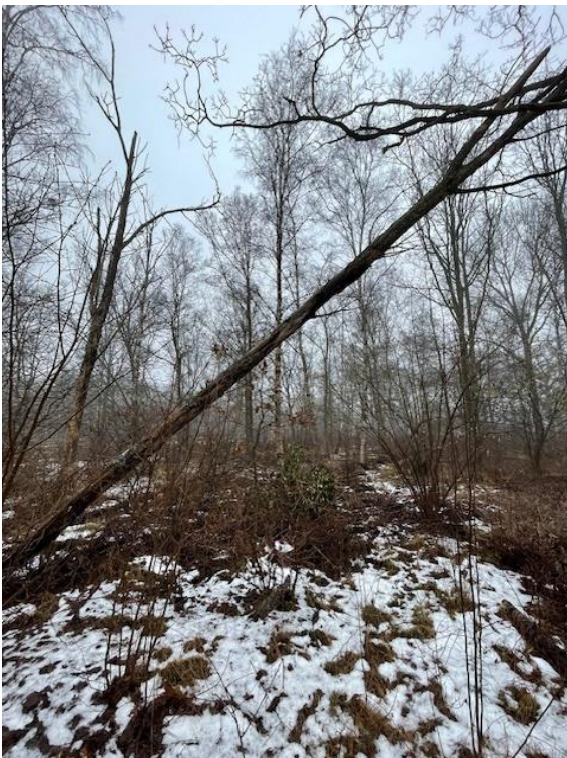
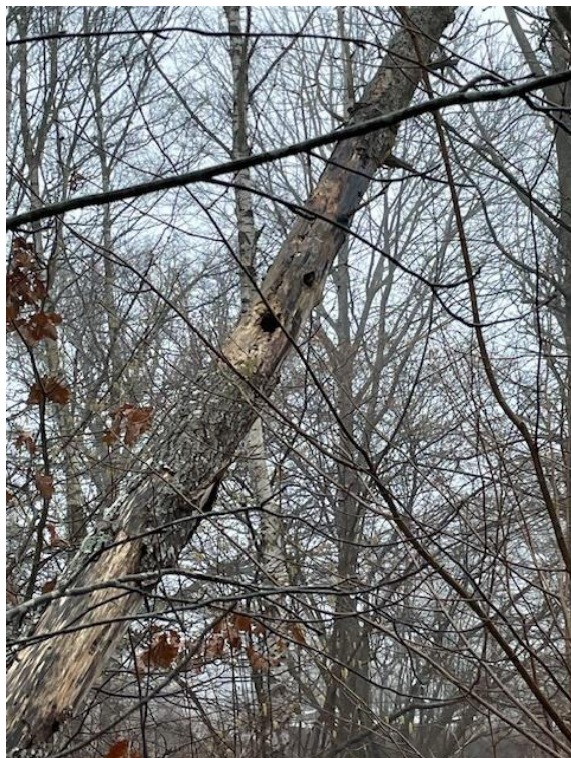
Träd 2 (i figur 1) utgörs av en asp som blåst ned och fastnat i en ek (bild 3-4) och har två större hål i stammen. Båda dessa hål är för stora för mindre hackspett och bedöms vara flera år gamla. Baserat på biotop är det troligen större hackspett, eller möjligen gröngöling som har gjort hålen som dock nu verkar vara upphackade och kanske prederade av annan hackspett.

Bild 3. Nedblåst asp med hål i.

Bild 4. Två hål i aspen.

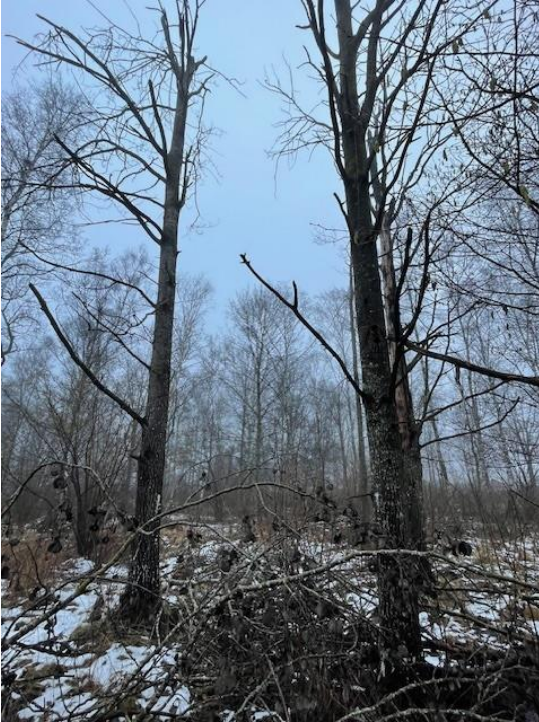
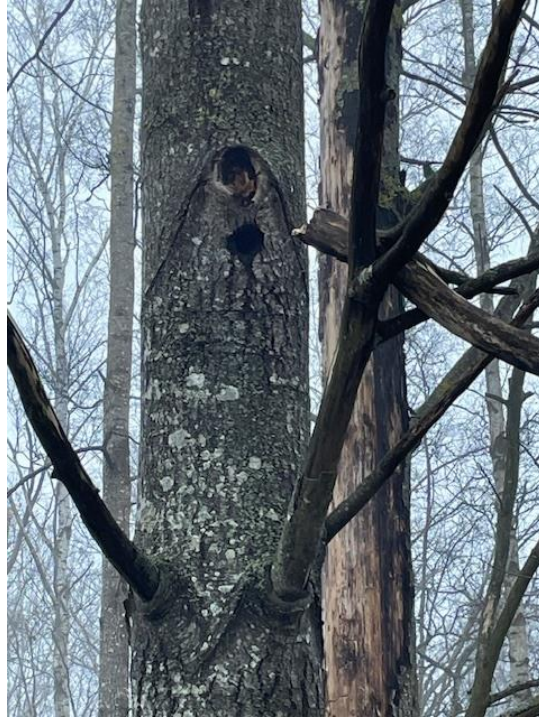
Träd 3 (figur 1) är också en död, stående asp (bild 5-6). Detta hål är mindre än på de andra träden, sitter uppskattningsvis 4 meter upp och är ca 5cm i diameter, vilket även detta mer passar större hackspett. Även detta bohål är äldre. Mindre hackspett brukar sällan häcka i direkt anslutning till större hackspett. Tecken på att större hackspett tidigare har häckat eller regelbundet förekommer i planområdet minskar sannolikheten för häckning av mindre hackspett i området.

Bild 5. Stående död asp med hål

Bild 6. Hackspettshål under avbruten gren.

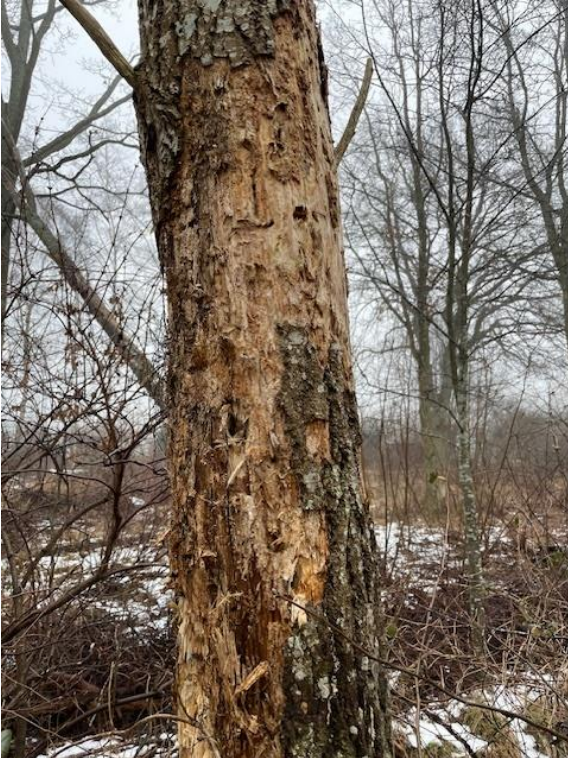
Ytterligare en död asp hade blivit knäckt av blåst och den del av trädet som stod kvar hade spår på stambasen efter av födosökande spillkråka, eller möjligen större hackspett, se bild 7. Denna aspstubbe stod i anslutning till träd 2. I toppen på stammen fanns hål som bedöms tillhöra större hackspett. Vidare noterades också ett par "smedjor" i dessa träd som större hackspett använder för att kila in kottar och hacka ut frön, vilket stärker bilden av att det framförallt är större hackspett som förekommit inom planområdet.

Bild 7. Spår efter födosökande hackspett på död asp.

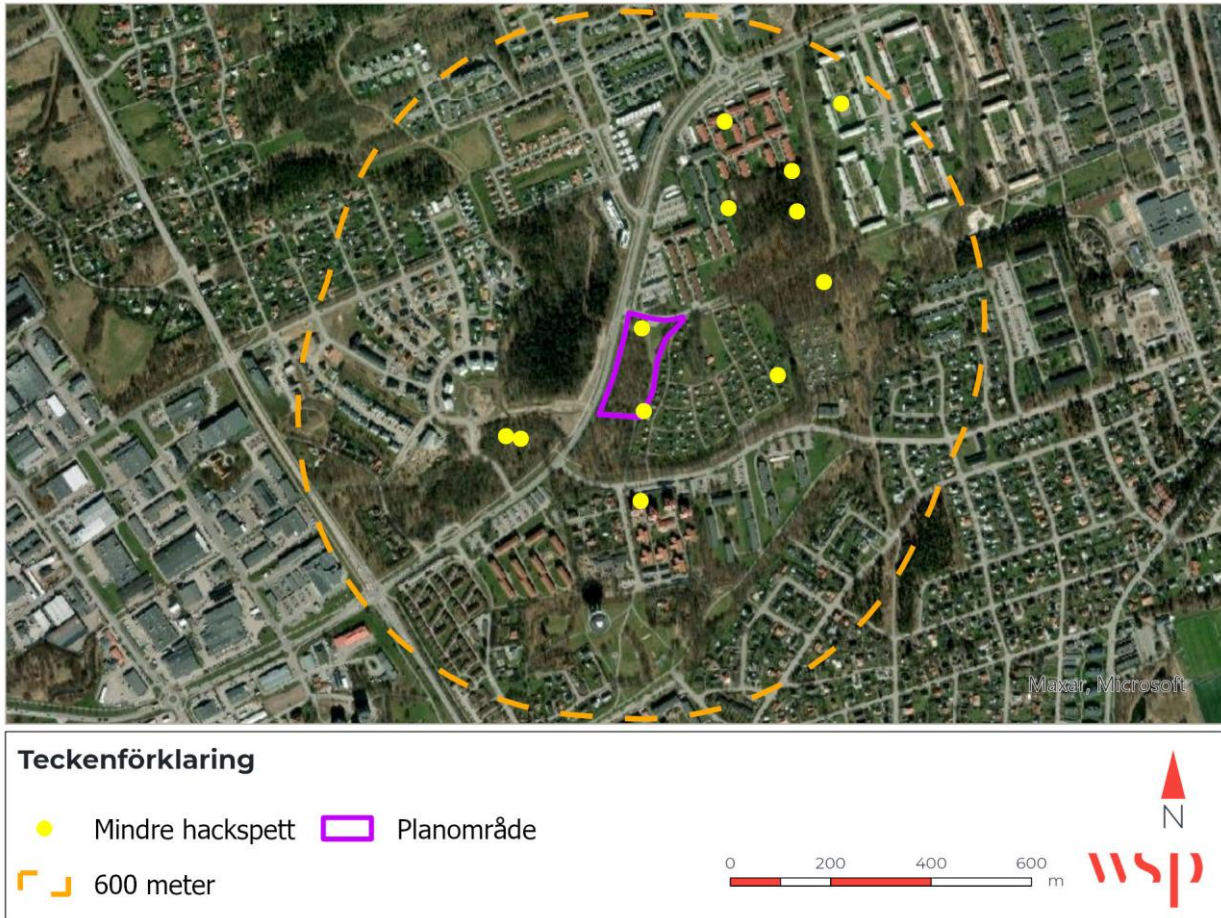
Däremot är det troligt att planområdet kan nyttjas av födosökande mindre hackspett. I figur 2 nedan ses de fyndplatser där mindre hackspett är rapporterad runt planområdet (mellan åren 2000-2024). Denna fyndbild visar att mindre hackspett förekommer inom ett större område runt planområdet, där flera av fynden är från koloniområdet som angränsar planområdet. Här finns flera lämpliga boträdd och sannolikt god tillgång på föda till följd av en rik förekomst av blommande och bärande buskar, träd och växter i koloniområdet vilket lockar insekter. Vidare finns lämpliga miljöer för arten t.ex. väster om Norrlidsvägen med ett högt inslag av sumpigare skog och rikare förekomst av t.ex. hassel, björk och al jämfört med planområdet som är mjuka trädslag lämpliga för att hacka ut bohål (undantaget de ytor som domineras av gran). Detta område utgör också ett större sammanhängande skogsområde.

Figur 2. Fyndplatser från Artportalen för mindre hackspett i anslutning till planområdet. (Utsökning gjordes 2024-02-19, mellan åren 2000-2024.)
