# KONTROLLRAPPORT

## Fjölebro etapp 5

## Nybyggnation torg och gator

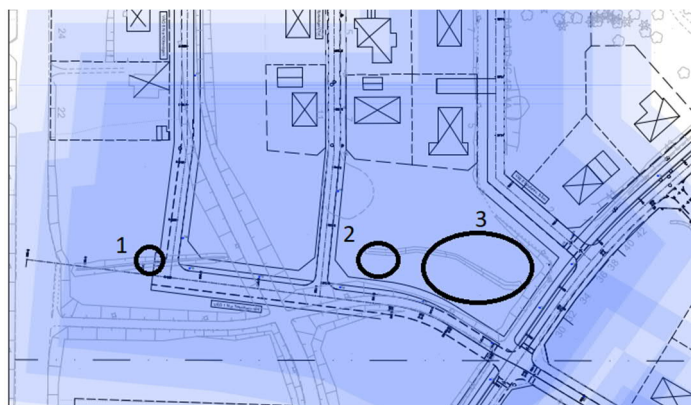
Figur 1 - Översikt kontroller.

Fältbesök har utförts av Melina Johansson, Daniel Elm. Ungefärlig placering av kontrollpunkter framgår av figur 1.
