DOKUMENTNUMMER: 699-PM-01

Del av Namnerum 10:1

Halltorp, Kalmar kommun

PM Geoteknik

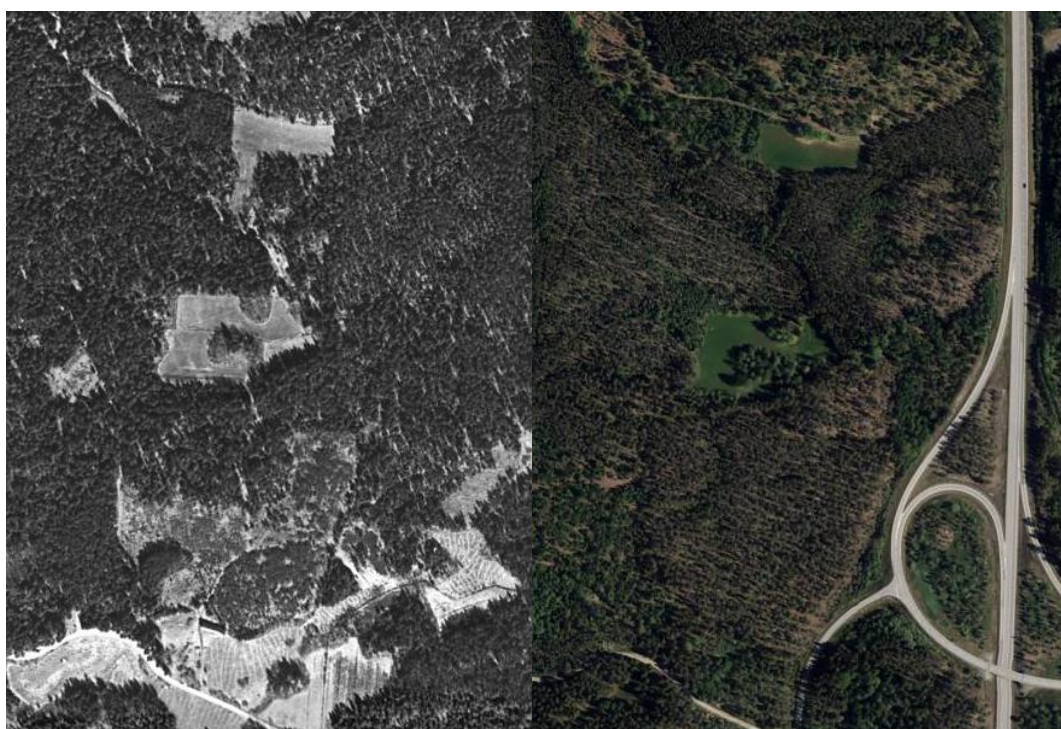
Figur 2 - Flygfoton från 50, 60-talet jämfört med ortofoto i modern tid.

Det finns inga indikationer på gamla dolda grundläggningskonstruktioner inom planerat projekteringsområde, se Figur 2. Detta bör dock alltid undersökas i detalj före byggstart.
