Dagvattenutredning för detaljplan för del av Krafslösa 1:2, Strängenäsvägen

Kalmar kommun

2023-06-07

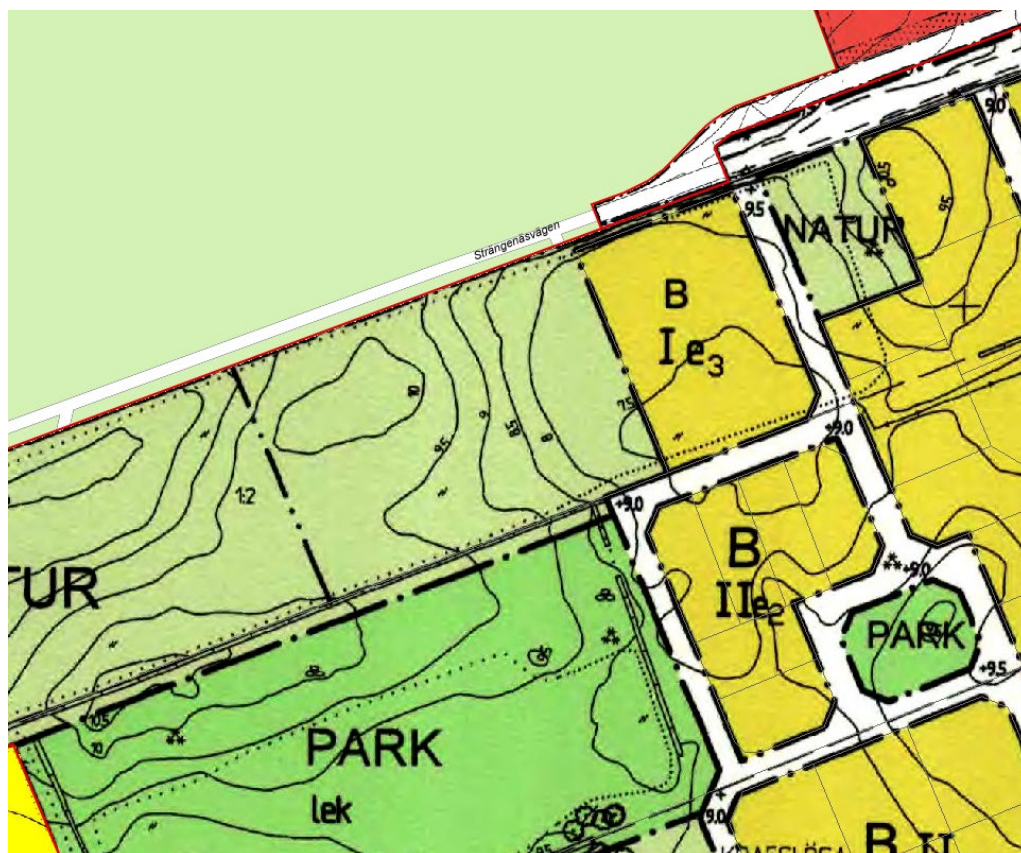
Figur 6. Urklipp från gällande detaljplan (0880K-P07/19)

Det dike som i nuläget finns längs gc-vägen i öster när Förnyelsevägen, se *figur 2*, är inte ett vattenförande dike. Diken är en konsekvens av att mark har höjts gc-vägen och bebyggelse österut anlades kring år 2008-2010. Marken lutade tidigare österut, se urklipp från gällande detaljplan i *figur 6*. I diketets nedströmsände finns en kupolbrunn med anslutning till ledning i Inspirationsvägen. Till diket kan ytvatten från ca 1 hektar avrinna diffust över mark, men dagvatten från hårdgjorda ytor avledas via ledning.

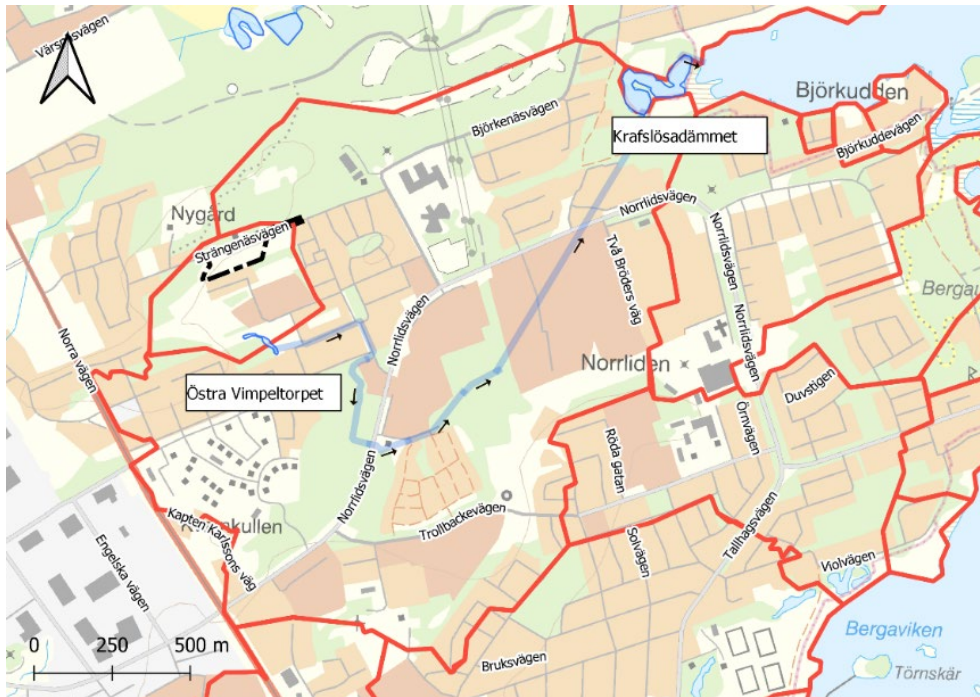
Figur 7. Avrinningsområde och befintliga dammar, ljusblå linje visar rinnväg

Planområdet ingår i ett större avrinningsområde och dagvattnet avleds till *Krafslösadämnet*, se **figur 7**, via en mindre damm, *Östra Vimpeltorpet*.

Kalmar Vatten har, bland annat i samband med detaljplanarbete för *Tehuset 1, 2 och del av Berga 10:19* öster om Kapten Karlssons väg, utrett funktionen av Krafslösadämnet. Två inlopp finns till dämnet; ett större i söder samt ett mindre i väster. Dammarna tar emot dagvatten från ett 177 hektar stort, se **figur 7**.

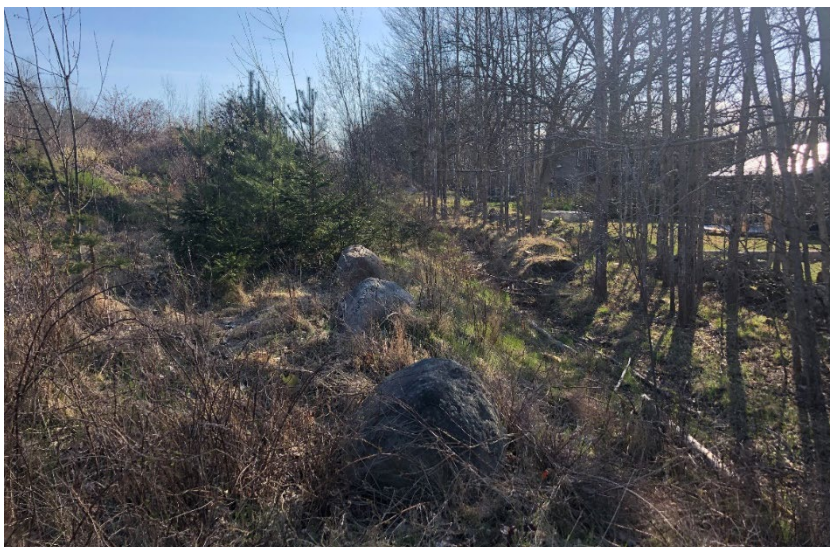
Figur 10. korridor mellan upphöjd mark och befintlig bebyggelse

Längs den södra plangränsen finns en ca 5 meter bred korridor med lägre mark. Här finns det träd och en delvis raserad stenmur, se foto i **figur 10**. Vid platsbesök var det lite stående vatten i den centrala delen.

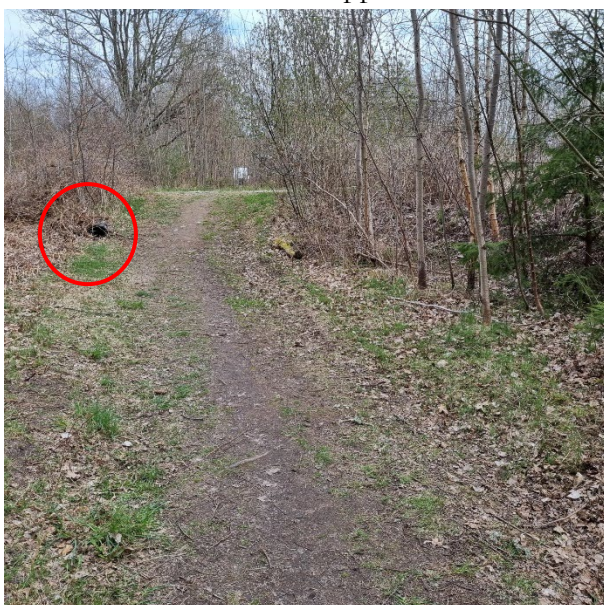
Figur 11. Trumma i väst

I planområdets västra gräns finns en trumma under vägen med vattengång +7,1 m.ö.h. Diametern är ca 250 mm. Trumman mynnar rakt ut vid en upptrampad stig och inte i ett anordnat dike, se foto i **figur 11**. Dagvatten från planområdet kan avledas via diket och trumman. Anpassningar av marken kan behövas vid trummans utlopp.
