# Strängenäsvägen

## Detaljplan

Markteknisk undersökningsrapport

Geoteknik

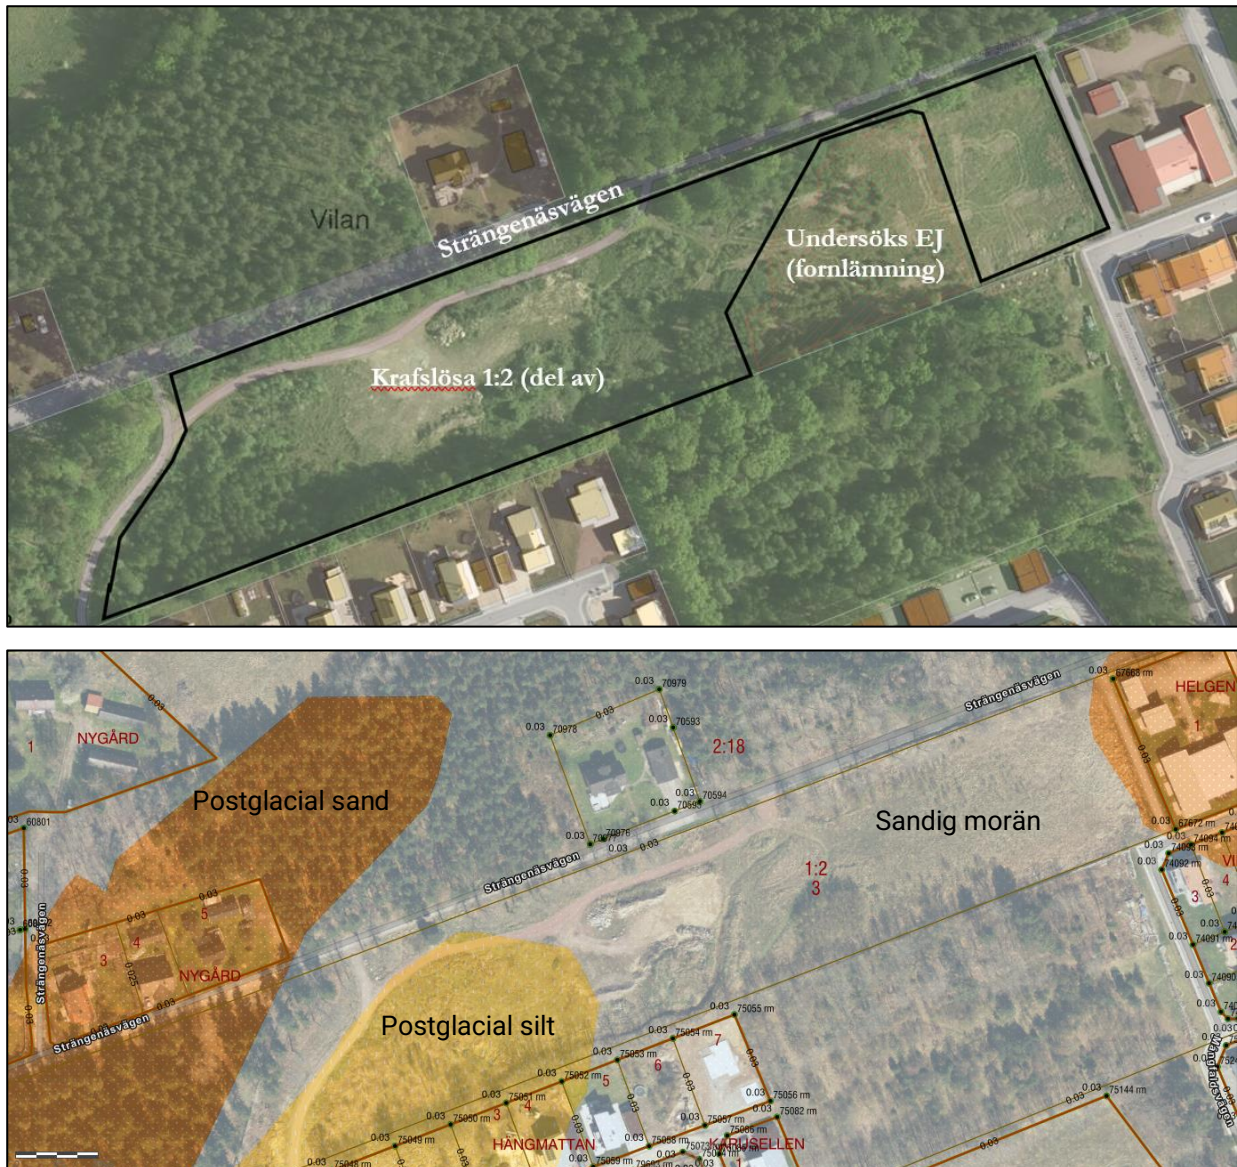
**Figur 8-4 - Översikt av ytbeskaffenhet.**

Figur 8-4 nedan visar överst ett ortofoto över undersökningsområdet och under visas SGU:s jordartskarta. SGU:s jordartskarta visar att ytlager består av morän (blå) följt av ett stråk postglacial silt (gul) i sydvästra delen av undersökningsområdet. Markytekarteringen från SGU stämmer således relativt väl med utförda undersökningar.

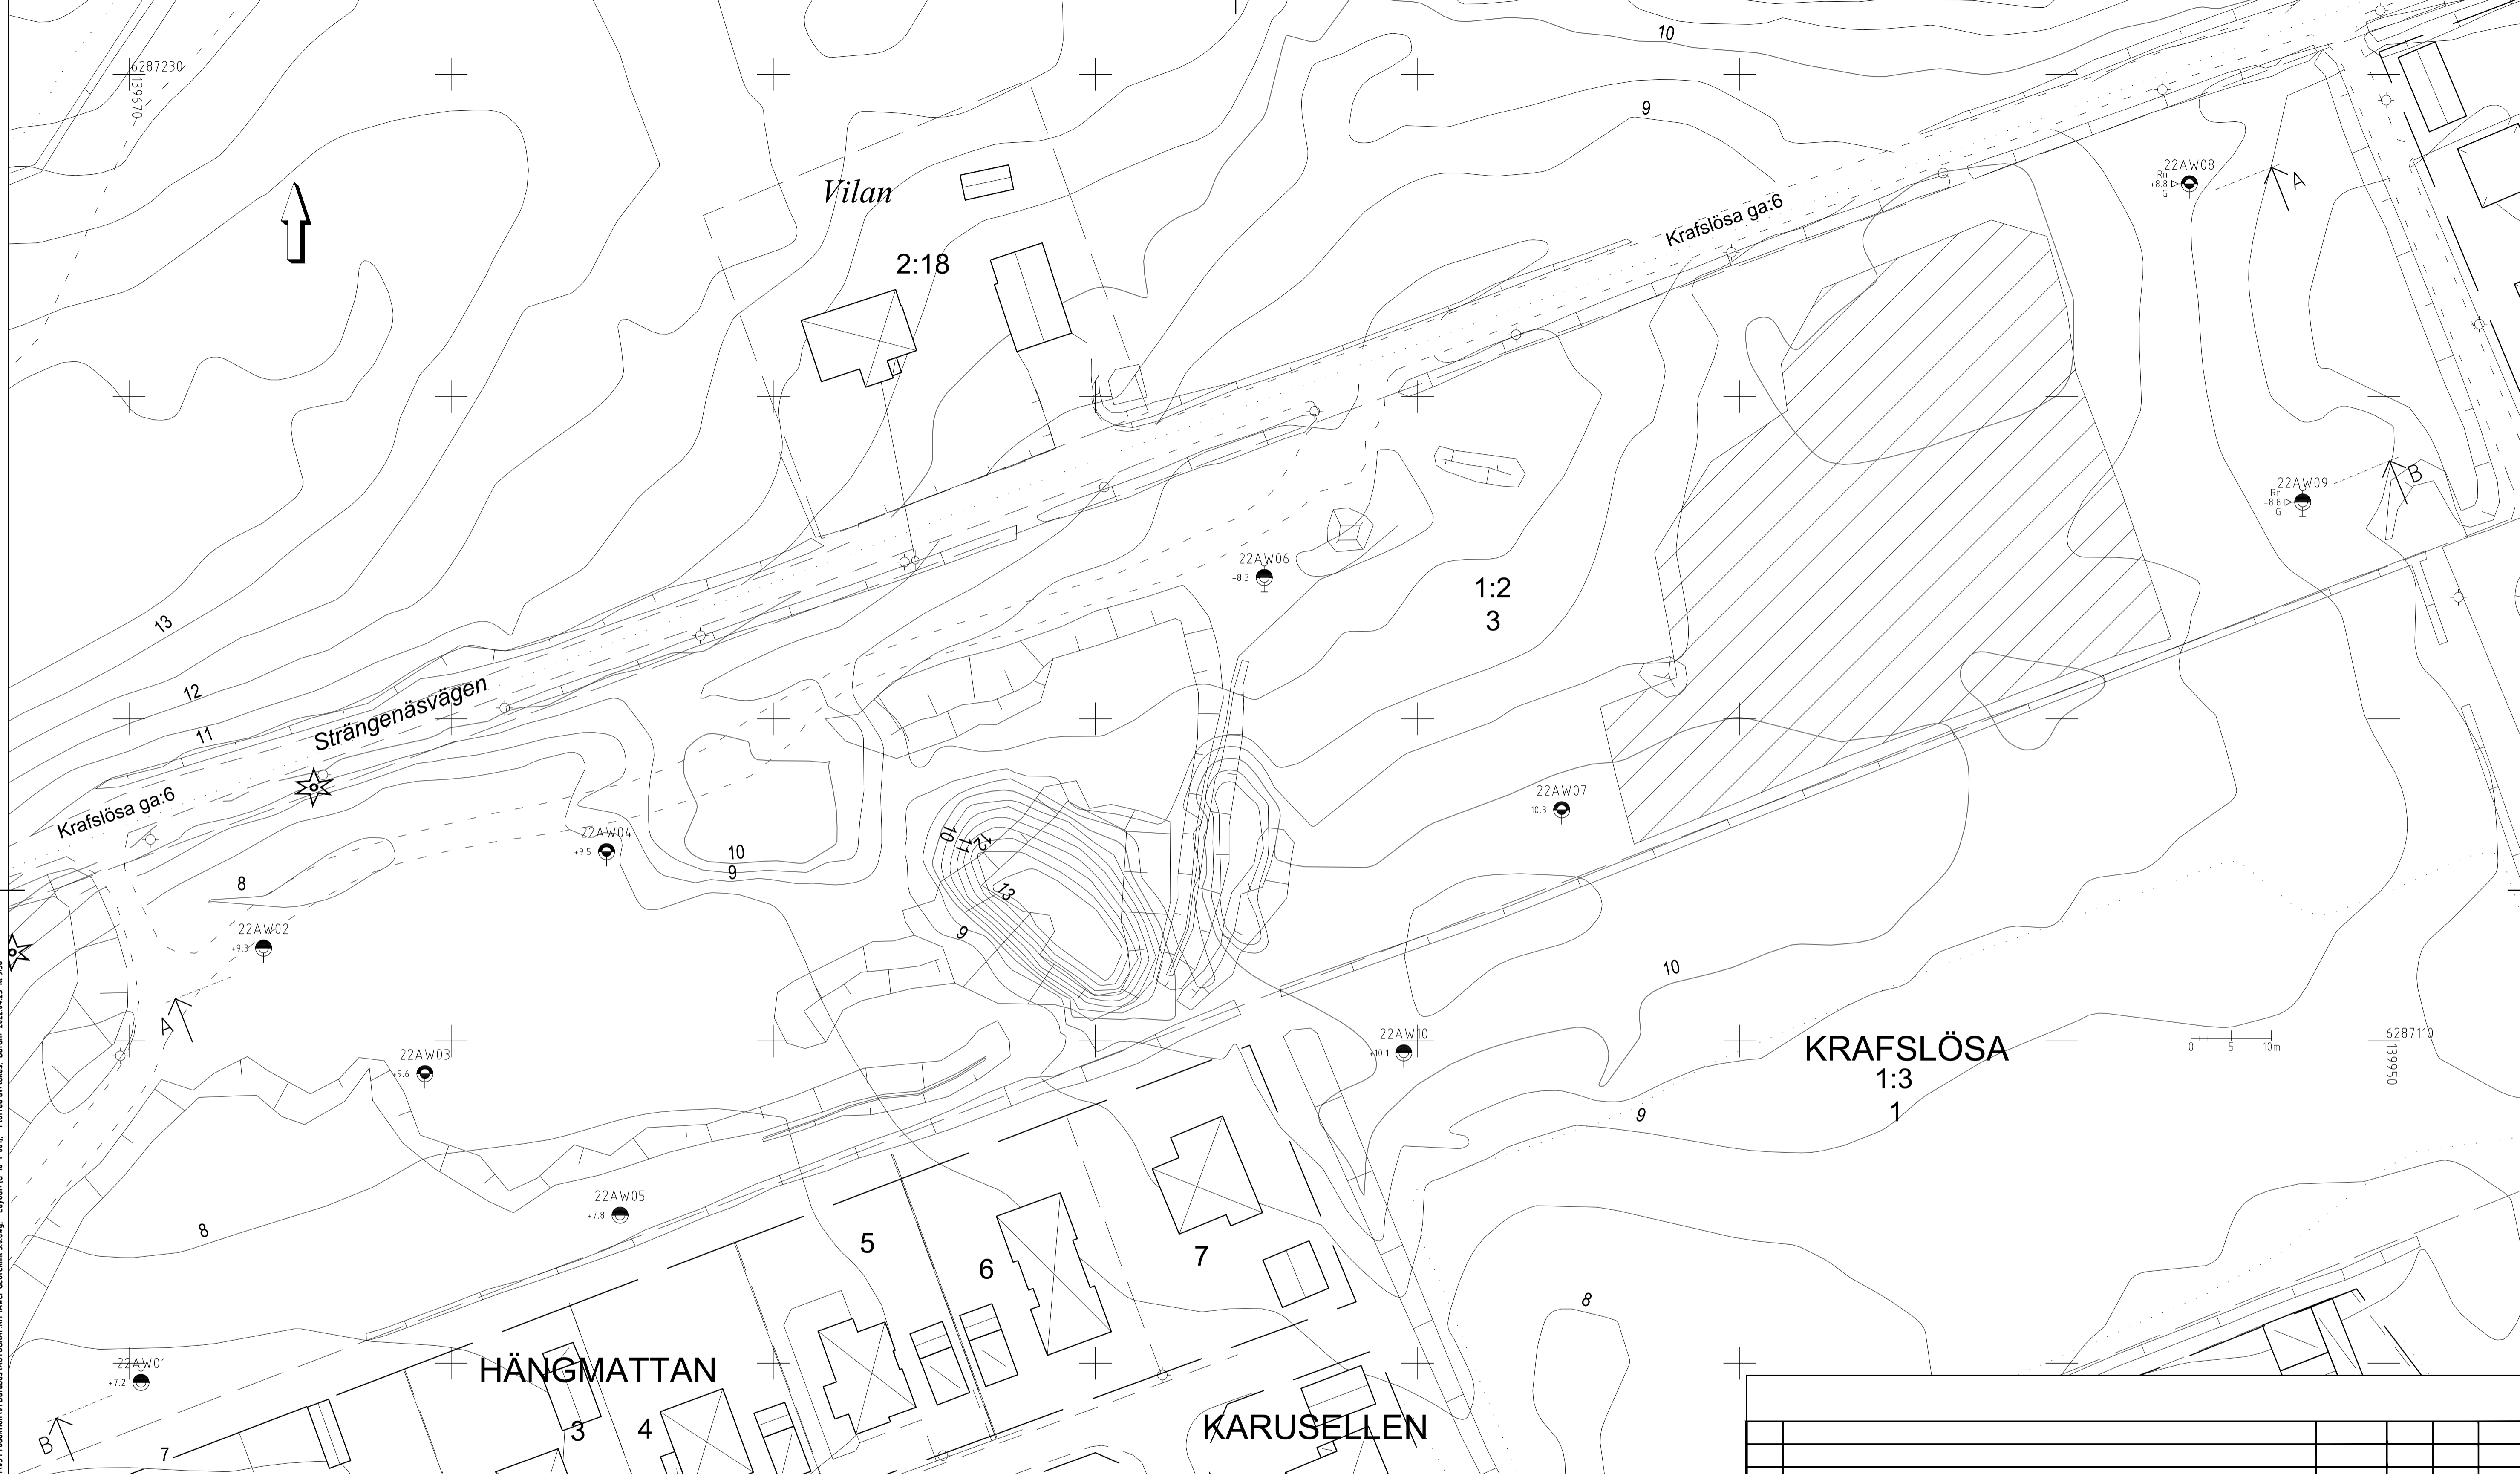
Rev.	Beskrivning	Datum	Ritad	Granskad	Godkänd
	Strängenäsvägen, Kalmar				
	Geoteknisk undersökning				
	Markundersökningsrapport Geoteknik				
	Planritning				
			Teknikområde	Format	
			GEO	A1	
			Datum		
			2022-04-25		
			Skala		
			A3: 1:800		
			A1: 1:400		
<b>AWER</b> <b>GEOTEKNIK</b>		Status	Ritad av	Granskad av	Godkänd av
		Bilaga MUR	AJ	JE	JE
		Uppdragsnummer	Ritningsnummer		Rev.
		951	G-10-1-001		00

G-10-1-001	Planritning	A1: 1:400
G-10-2-001	Sektion A-A (L: 1:400), Sektion B-B (L: 1:500)	A1: H: 1:100
G-10-3-001	Enskilda borrhål: 22AW01 – 22AW04	A1: 1:100
G-10-3-002	Enskilda borrhål: 22AW05 – 22AW10	A1: 1:100

Fältundersökningar redovisas i plan, sektion och enskilda borrhål i tillhörande ritningar.
