BYGGLOVSHANDLING

Situationsplan

Hagby 12:11, Sandviksgatan 77

Tillbyggnad av bostadshus.
Befintlig BYA 65,5 m².
Tillkommande BYA 67 m².

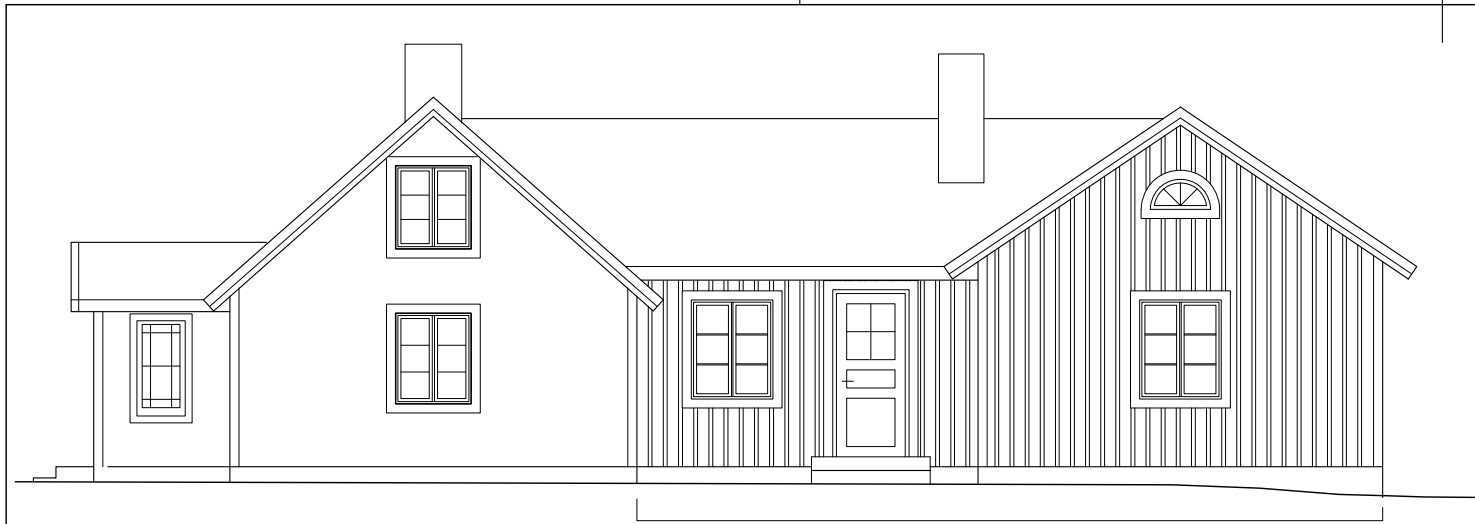
FASAD MOT NORDOST

Bärande stomme av trä. Nya yttreväggar isoleras mellan regler och kläs med locklistpanel och målas med falu rödfärg. Snickerier målas vita. Kulörer är lika befintligt hus. Takbeklädnad av tegelpannor.

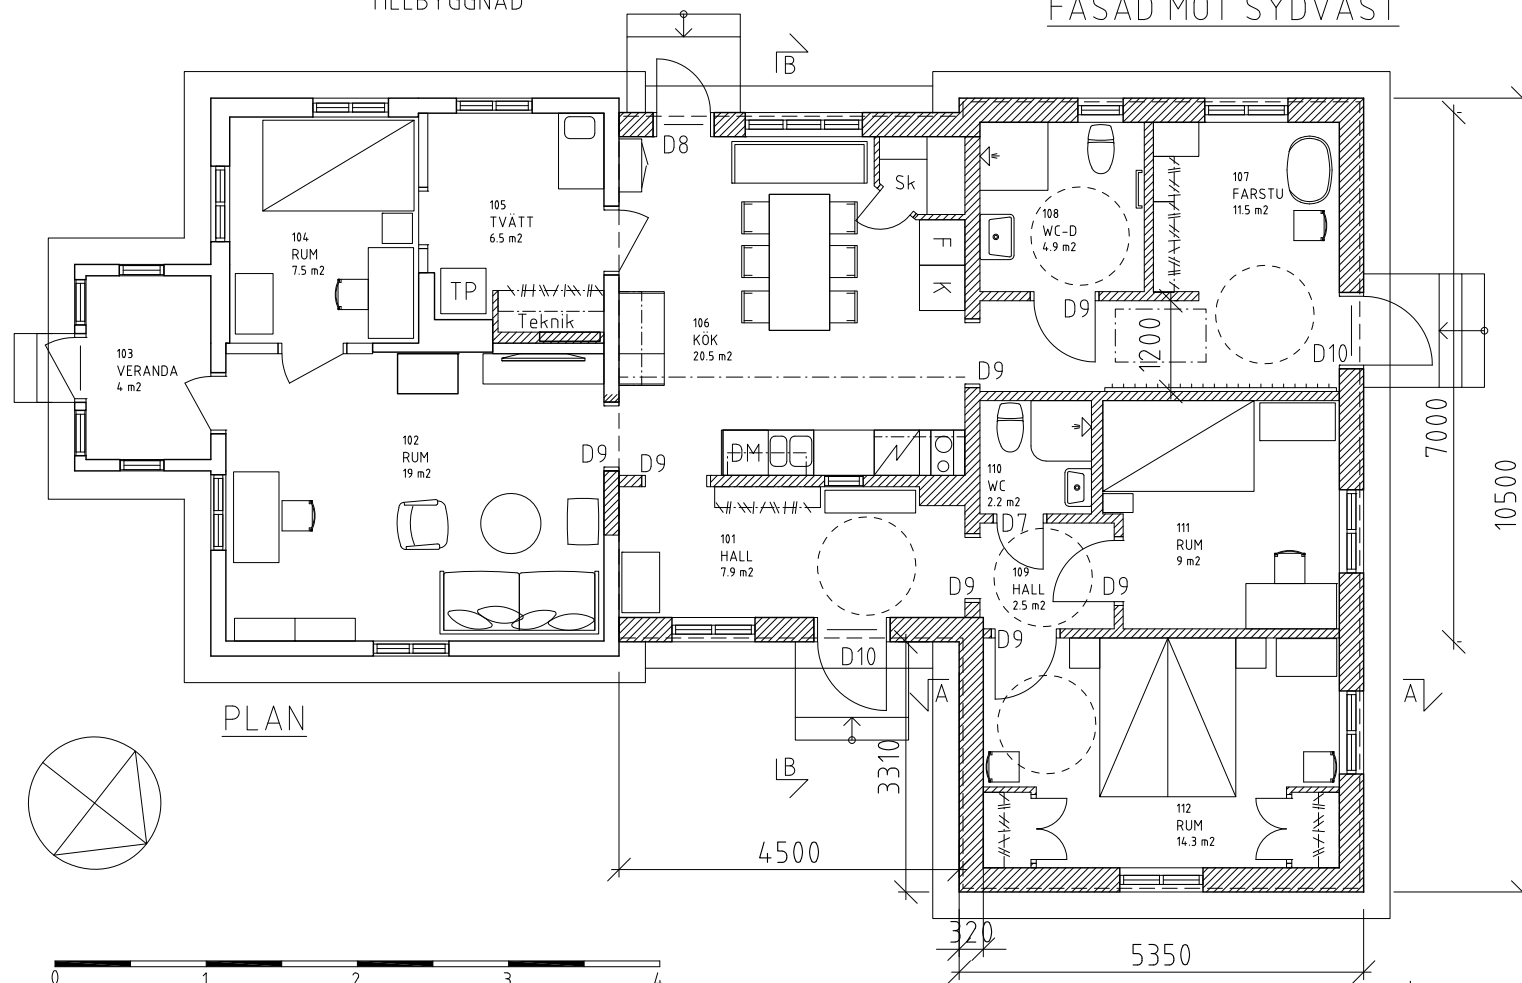
PLAN

I köket ska ny vedspis, typ Viking 30 el dy. installeras. Ny skorsten muras.

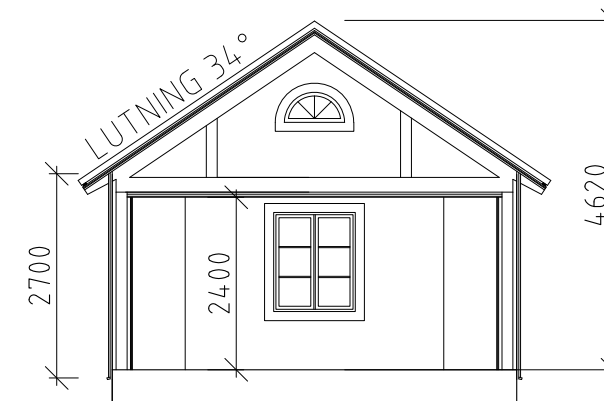
SEKTION A-A

Ny grund utförs som platta på mark. Golvnivå anpassas till befintlig.

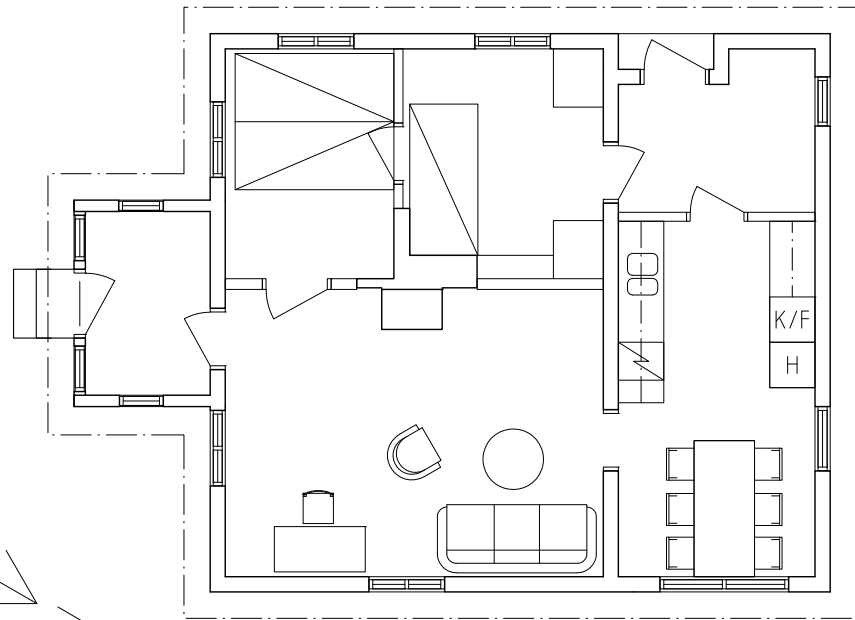
PLAN

Befintligt bostadshus.
Befintlig BYA 65,5 m².

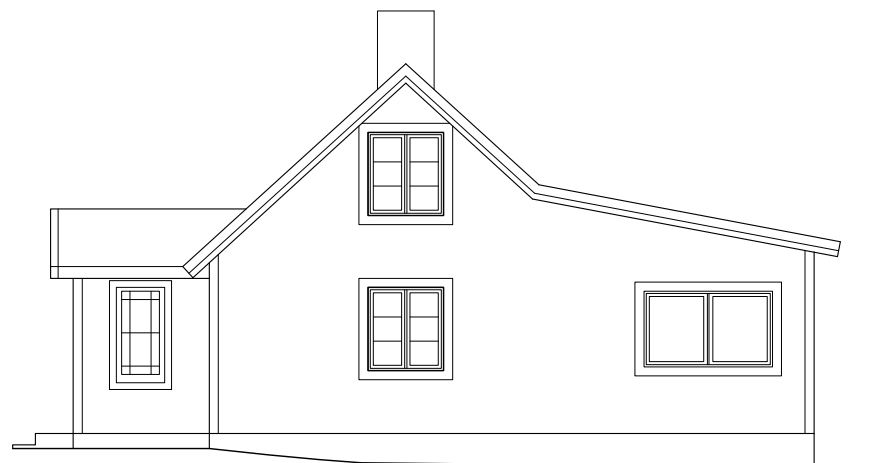
FASAD MOT NORDOST

Befintligt hus har locklistpanel målad med falu rödfärg och vita snickerier.
Takbeklädnad är tvåkupigt lertegel samt röd korrugerad plåt.
